***Mantenimiento Preventivo y Correctivo
de Filtro de Armónicas SECOVI®***

Mantenimiento a Bancos de Capacitores SECOVI

Inergy Automotive Systems
Planta Ramos Arizpe, Coahuila.

Filtro de 5ª Armónica 275 kVAR
Sopladora 501

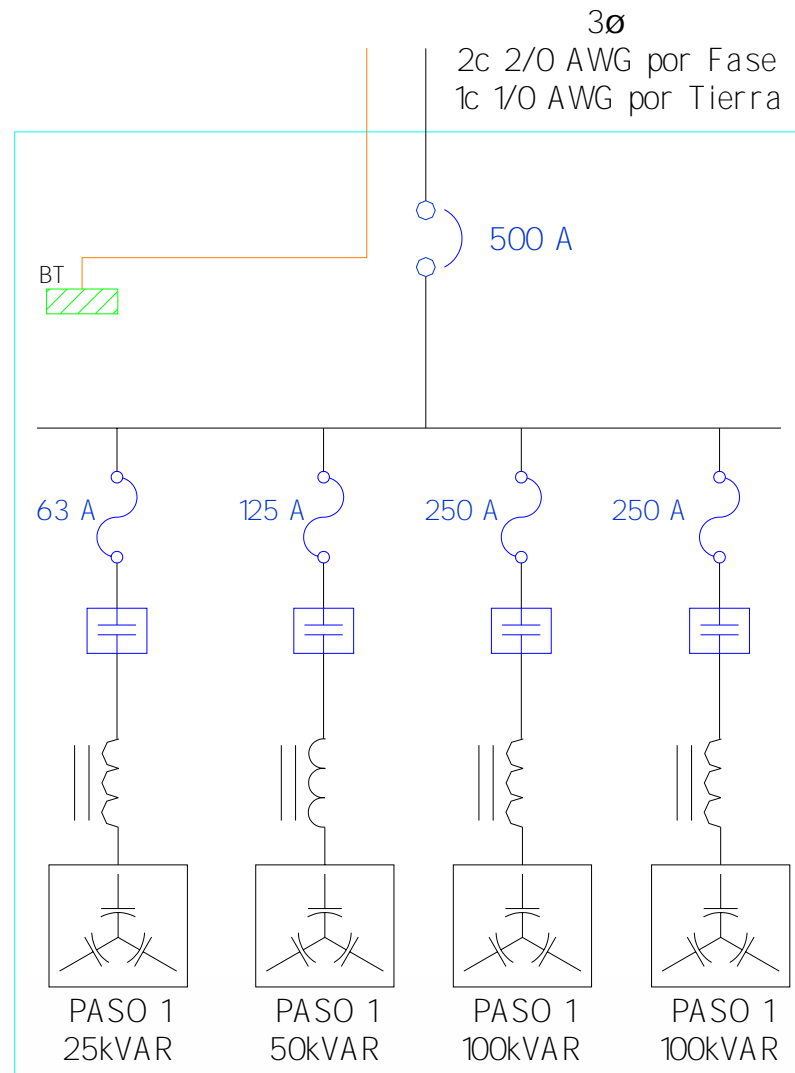
Diagrama Eléctrico

Filtro de Armónicas Automático de 275 kvar, 480 V
 Conexión Estrella
 MARCA: INELAP

- Fusible Inelap 500 VAC
- Contactor, I g mec modelo: gmc
- Interruptor termomagnético
- Reactor Tec-trah
- Celdas de Capacitores 57.6 microF, 346 VAC
- Conductor de fase
- Conductor de Tierra Forrado
- Conductor de Tierra Desnudo
- Zapata de Tierra
- Chasis Aterrizado
- Barra de Tierras
- Anomalía

- ∅ El equipo se encontró con celdas capacitivas dañadas de una capacidad de 57.6 µf con voltaje de alimentación nominal de 346 VAC, por lo que se realizaron los cambios correspondientes dejándolas en buenas condiciones.

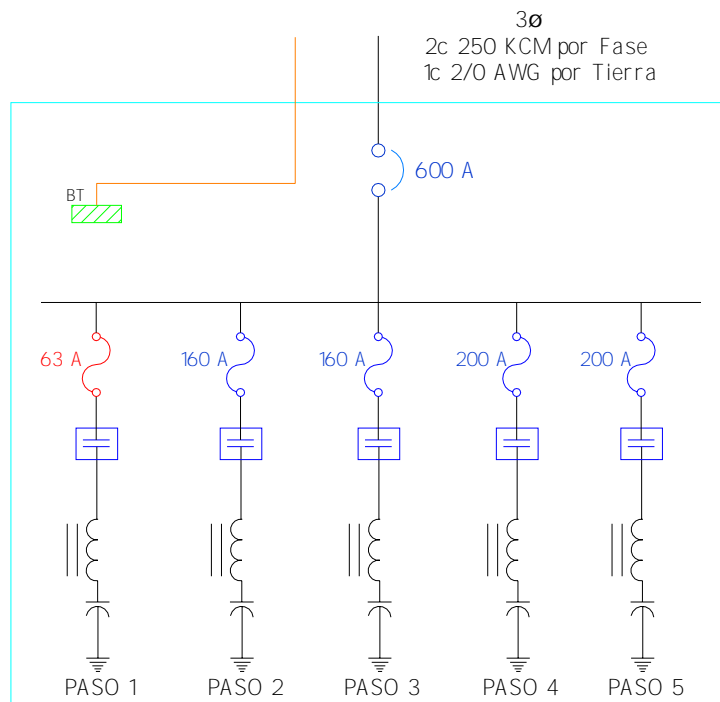
Diagrama Eléctrico

Fil tro de Armónicas
Automatico de 330 kvar, 480 V
Conexión Estrella
MARCA: INELAP

- ∅ Los Fusibles de las 3 fases del paso 1 se encontraron dañados. Se reemplazaron para correcta operación del paso.
- ∅ Se encontraron 6 celdas capacitivas dañadas. Se reemplazaron las celdas capacitivas de 57.6 μ f, 346 VAC.
- ∅ El equipo se encuentra alimentado con 460 VAC, lo que representa perdidas de un **8.1% (27 kVAR)**, ya que el equipo esta diseñado para una alimentación de 480 VAC.
- ∅ El Filtro de Armónicas se dejo funcionando en operación automática con un uso del **85.20% (281.20 kVAR)** de su capacidad nominal de **330 kVAR**.
- ∅ Se recomienda realizar mantenimiento preventivo al equipo mínimo cada 6 meses con la finalidad de mantener su correcto funcionamiento.

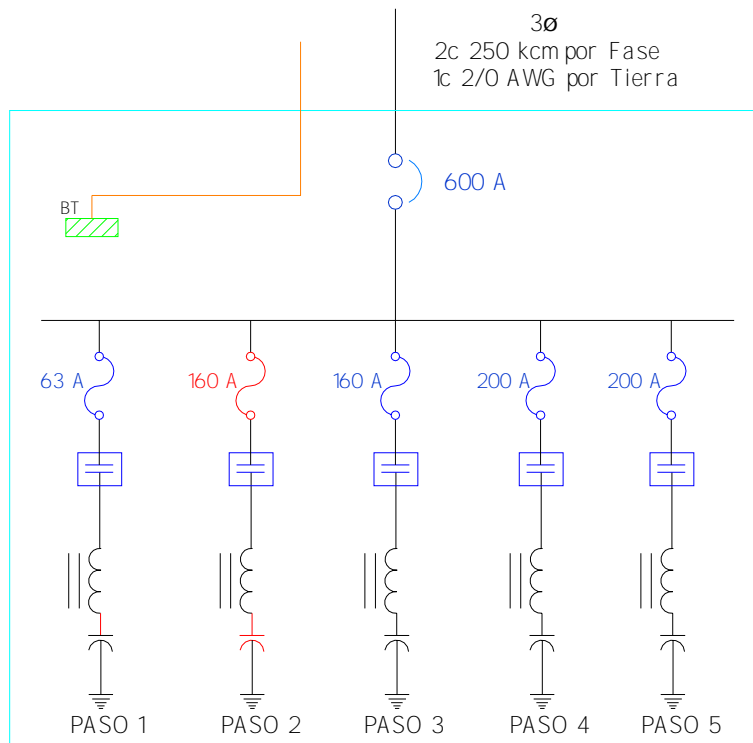
Diagrama Eléctrico

Filtro de Armónicas
Automático de 330 kvar, 480 V
Conexión Estrella
MARCA: INELAP

- ∅ Se encontraron fusibles dañados en diferentes secciones del equipo, por lo que se realizaron los cambios correspondientes.

- ∅ Se encontraron celdas capacitivas dañadas y algunas degradadas, por lo que se realizaron los cambios correspondientes.

- ∅ Se realizó cambio de controlador de potencia debido a los daños que presentaba el controlador instalado. Se realizaron pruebas con el controlador funcionando correctamente.

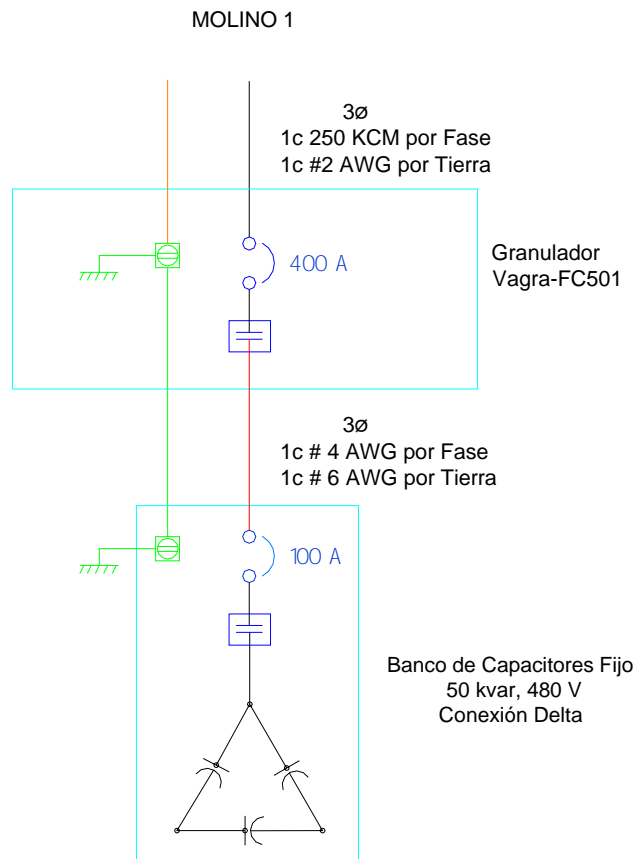
Diagrama Eléctrico

celdas inelap,
50 microF, 480 VAC
Conexión Delta,
-

- ∅ El equipo se encuentra alimentado por un cable por fase de calibre 4 AWG, el cual soporta 85 Amp. en base a la **NOM-001-SEDE-2005 Tabla 310.16 columna de 75°C**. Este cable se conecta a las clemas del interruptor principal de 100 Amp, por lo que la relación cable interruptor no es correcta. Se recomienda instalar el cableado de alimentación con un calibre de 2 AWG por fase para cumplir así con la NOM.

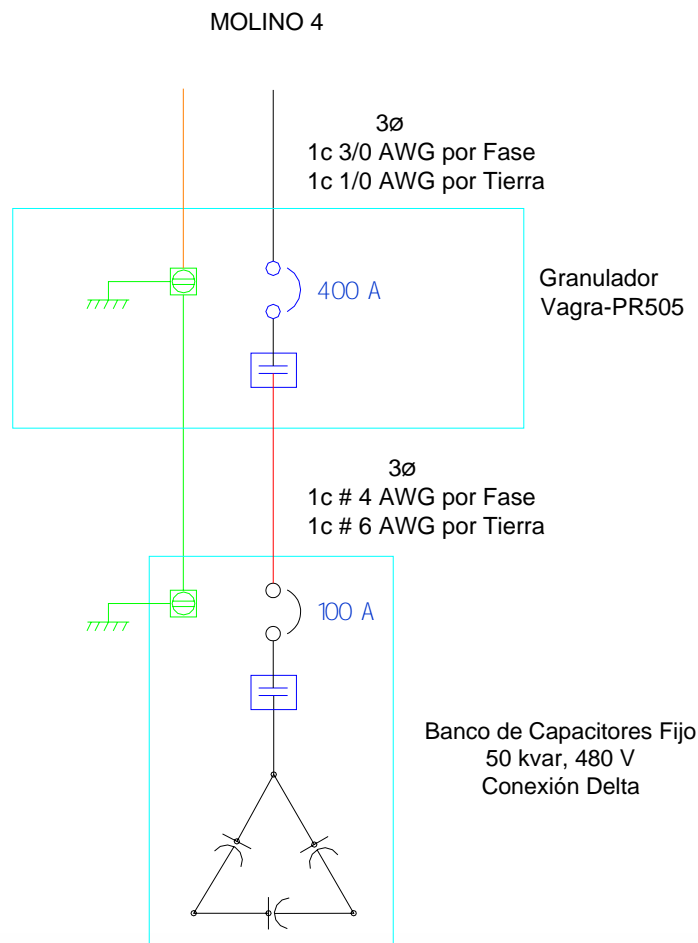
Diagrama Eléctrico

celdas inelap, 50 microF, 480 VAC Conexión Delta,
	Contactador, lg mec modelo: gmc
	Interruptor termomagnético
	Conductor de fase
	Conductor de Tierra Forrado
	Conductor de Tierra Desnudo
	Zapata de Tierra
	Chasis Aterrizado

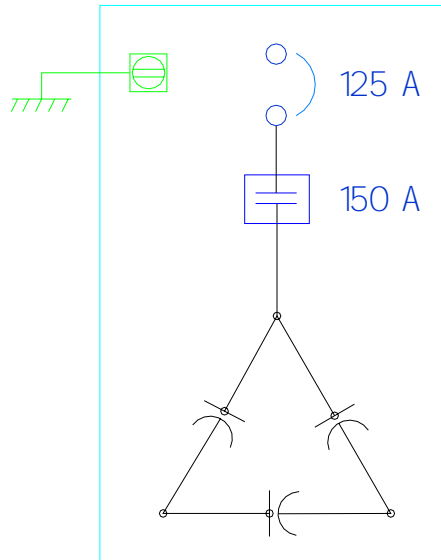
Diagrama Eléctrico

Banco de Capacitores Fijo de 75 kvar, 480 V
Conexión Delta

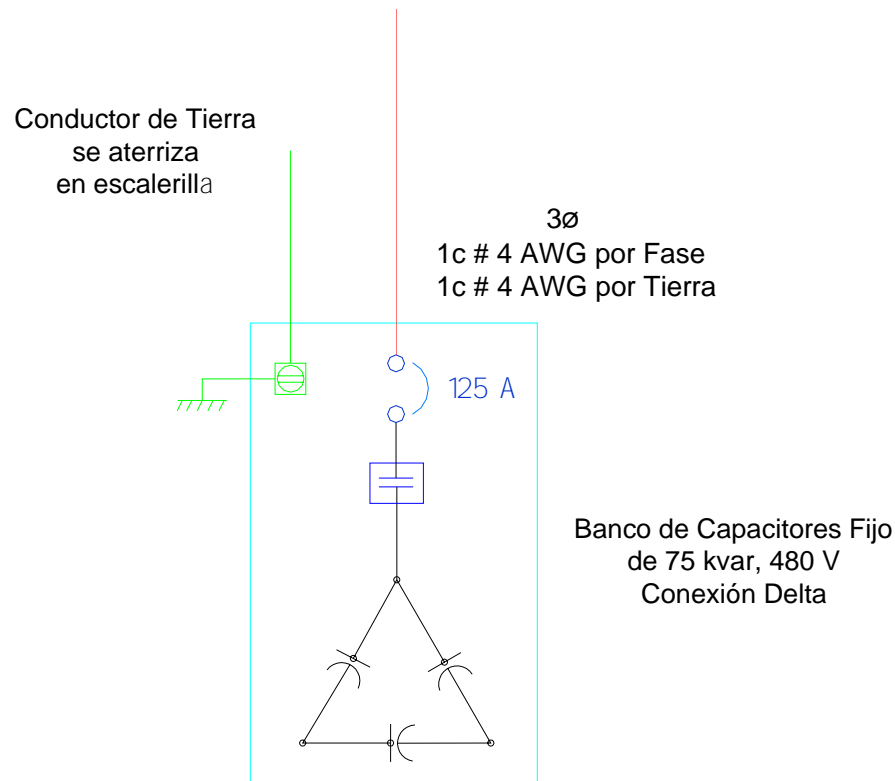
Diagrama Eléctrico

celdas inelap, 50 microF, 480 VAC Conexión Delta,
	Contactor, lg mec modelo: gmc
	Interruptor termomagnético
	Conductor de fase
	Conductor de Tierra Forrado
	Conductor de Tierra Desnudo
	Zapata de Tierra
	Chasis Aterrizado

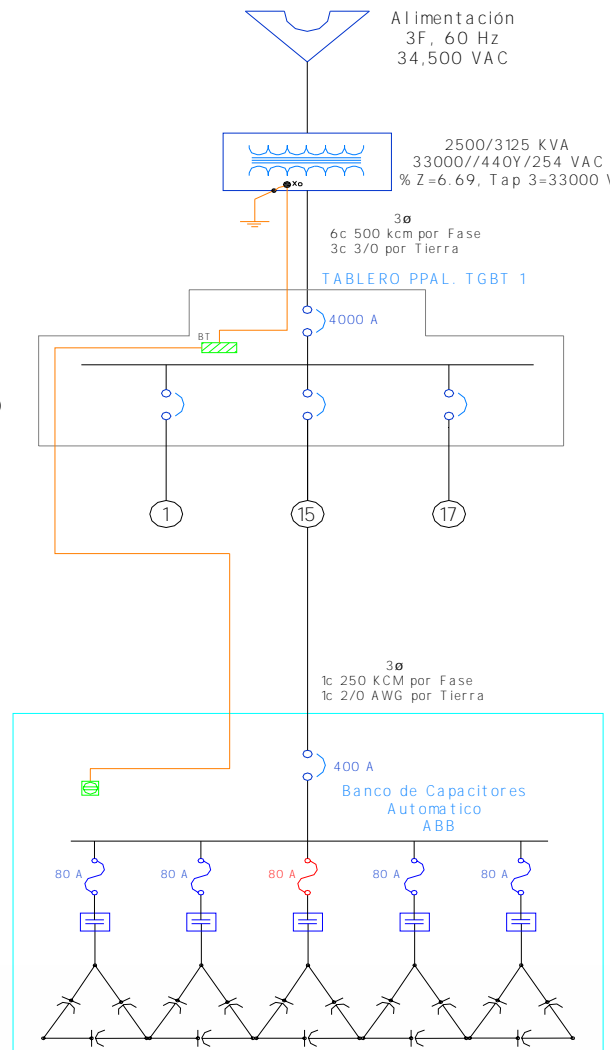
- celdas ABB, 40 KVAR, 480 VAC
Conexión Delta,
- Contactor, ABB modelo: UH63-30
- Interruptor termomagnético
- Fusible ABB, 80 A 500 VAC
- Conductor de fase
- Conductor de Tierra Forrado
- Conductor de Tierra Desnudo
- Zapata de Tierra
- Chasis Aterrizado
- Barra de Tierras
- Electrodo
- Anomalía

- ① (S/C) Maq Soplado 501
- ② (S/C) Triturador # 1
- ③ (S/C) Tx Tipo Seco 225 KVA
- ④ (S/C) TAB-1, TAB-3. Tab Area Pruebas
- ⑤ (S/C) Electroducto
- ⑥ (250 A) C.A. Front
- ⑦ (250 A) Compresor Aire # 1
- ⑧ (250 A) Compresor Aire # 2
- ⑨ (250 A) Bombas Filtro Chiller
- ⑩ (250 A) Grua Viajera
- ⑪ (250 A) S/N
- ⑫ (S/C) Chiller
- ⑬ (S/C) Sopladora 502
- ⑭ (S/C) Triturador # 2
- ⑮ (S/C) Banco de Capacitores
- ⑯ (S/C) S/N
- ⑰ (100 A) Supresor de Picos

- ∅ En la sección 2 se encontró un fusible dañado en la fase A, se reemplazo dicho componente y se dejo funcionando a un **53% (21.45 kVAR)** de su capacidad nominal de **40 kVAR**. Esta sección presenta degradación.
- ∅ Se reemplazaron los 3 fusibles del paso 3, el cual se dejo funcionando correctamente, se reemplazaron componentes dañados y se dejo funcionando a un **83 % (33.5 kVAR)**.
- ∅ El Banco de capacitores se dejo funcionando en operación automática con un uso del **74% (148.90 kVAR)** de su capacidad nominal de **200 kVAR**.
- ∅ Se recomienda realizar mantenimiento preventivo al equipo mínimo cada 6 meses con la finalidad de mantener su correcto funcionamiento.

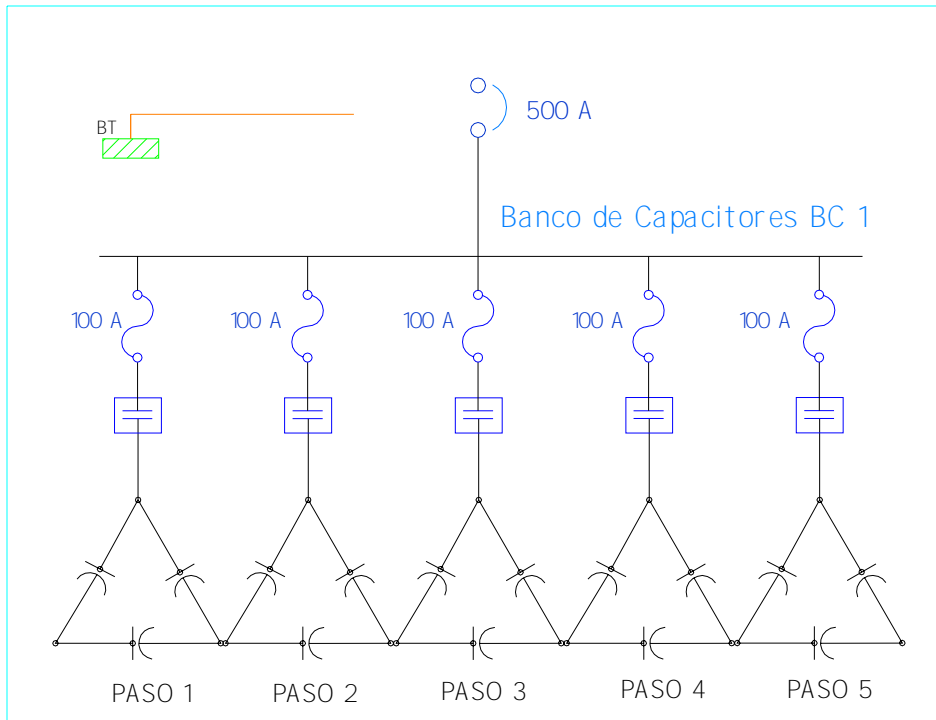
Diagrama Eléctrico

- celdas schneider electric
50-60 KVAR, 480 V
Conexión Delta,
- Contactor, Telemecanique
modelo: lc1 dwk12, 92 A, 480 VAC
- Interruptor termomagnético
- Fusible Lindner,
100 A, 500 VAC
- Conductor de fase
- Conductor de Tierra Forrado
- Conductor de Tierra Desnudo
- Zapata de Tierra
- Chasis Aterrizado
- Barra de Tierras
- Electrodo

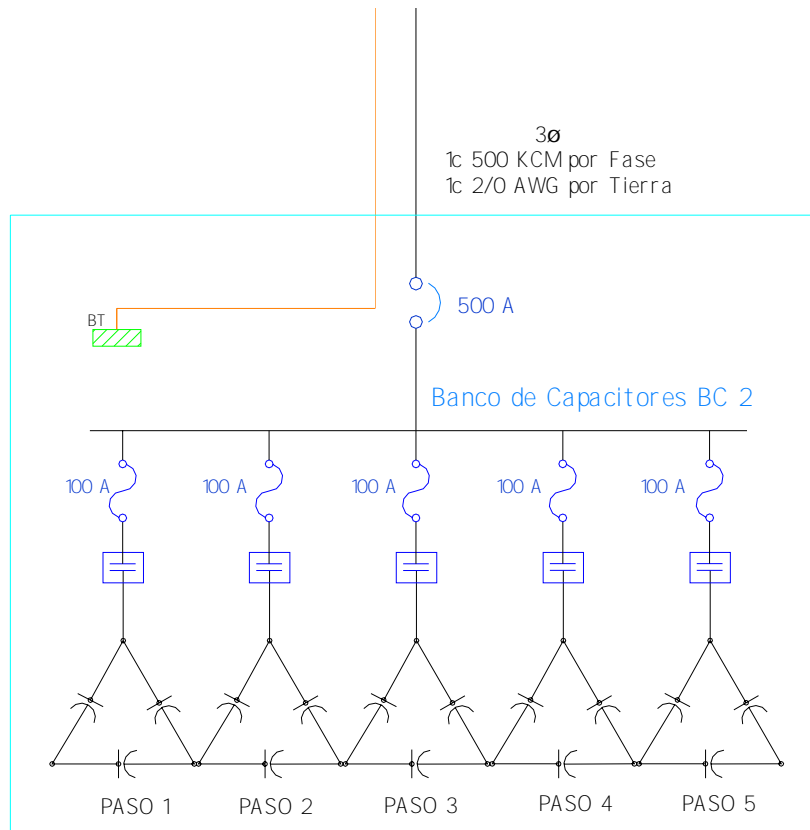
Diagrama Eléctrico

- celdas schneider electric
50-60 KVAR, 480 V
Conexión Delta,
- Contactor, Telemecanique
modelo: lc1 dwk12, 92 A, 480 VAC
- Interruptor termomagnético
- Fusible Lindner,
100 A, 500 VAC
- Conductor de fase
- Conductor de Tierra Forrado
- Conductor de Tierra Desnudo
- Zapata de Tierra
- Chasis Aterrizado
- Barra de Tierras
- Electrodo
